Zur Lage der Bonifatiuskirche

Jürgen Stock

Vortrag, gehalten am 23. März 2022 im Arbeitskreis Stadtgeschichte des GMGV (mit Ergänzungen).

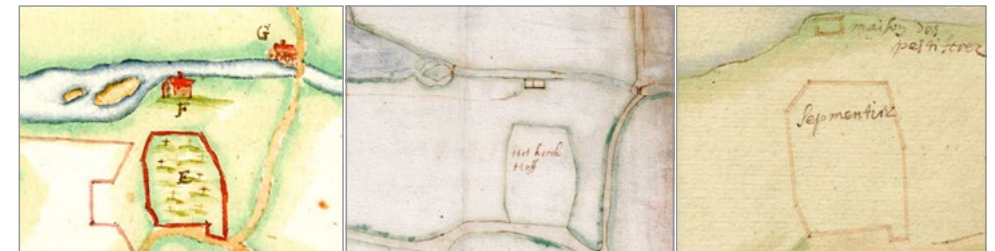
Darstellungen des Moerser Kirchhofs von Johannes Merck (links) und in einer Karte aus der Sammlung Bodel-Nijenhuijs (rechts). Ähnlich auch der Umriss in der Festungskarte des Simon Stevin (mitte).

Für den Kirchhof kann man das zumindest näherungsweise bejahen: Sowohl der Stevin-Plan als auch die beiden etwa 30 Jahre später entstandenen Pläne von Merck und aus der Sammlung Bodel Nijenhuijs zeigen bei nur geringen Abweichungen im Linienverlauf die gleichen Größenordnungen wie die Karte von Rudd. Das zeigt sich auch, wenn man die Karten in einer Projektion übereinander legt. Demnach suchen wir also einen Kirchhof mit einer Breite von etwa 40 und einer Höhe in der Mittelachse

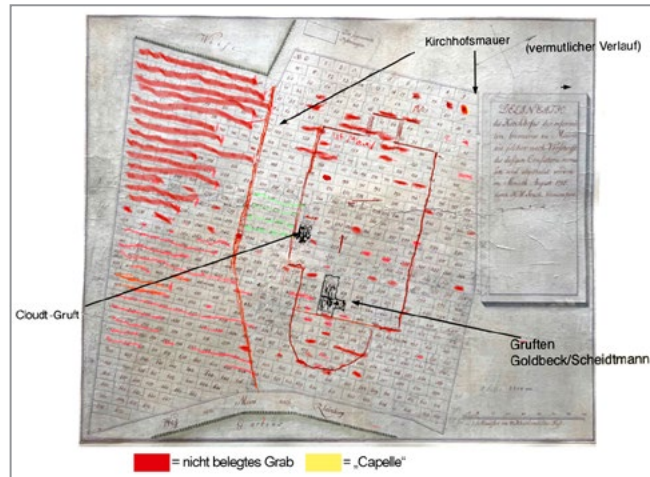
Zeichnerische Darstellung der vermutlichen Lage der Moerser Bonifatiuskirche auf dem Strack-Plan durch den Autor.

Platziert man maßstabsgerecht die Zeichnung von Kirche und Kirchhof mit ihrer Südwestseite entlang dieses Mauerrestes, fügt sich der gezeichnete Grundriss ziemlich passgenau in den Strack-Plan ein. Gleiches gilt für alle überlieferten Kirchhofspläne, wenngleich mit geringerer Genauigkeit und Abweichungen untereinander. In allen Darstellungen wäre die Südmauer des alten Kirchhofs in der Verlängerung des erwähnten Mauerrestes nach Osten zu suchen, während die Südmauer der Kirche annähernd identisch mit dem Verlauf der Nordmauer der aktuellen Kapelle wäre.

Hebt man auf dieser Seite die Scheidtmann/Goldbecksche als auch die Cloudtsche Gruft, deren Lage in den Moerser Konsistorialakten präzise beschrieben wird, aus dem Strack-Plan hervor, wird

deutlich, dass sie innerhalb der Kirche liegen und zwar an der Südseite des Chores bzw. zwischen Chor und Apsis.

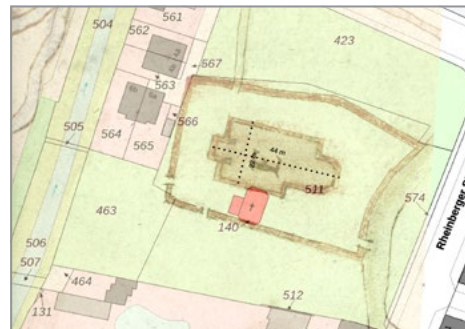
Überblendung der Rudd-Karte auf eine moderne Katasterkarte. Rot dargestellt ist die Friedhofskapelle.
